REFERENCIAS DEL SISTEMA PATENTADO MÚLMICO®.

Las referencias que adjuntamos se refieren a algunas obras donde se ha aplicado el Sistema Patentado Múlmico® para solventar alguna problemática durante el proceso constructivo en edificación u obra civil, o bien para procesos de rehabilitación en edificaciones ya construidas.

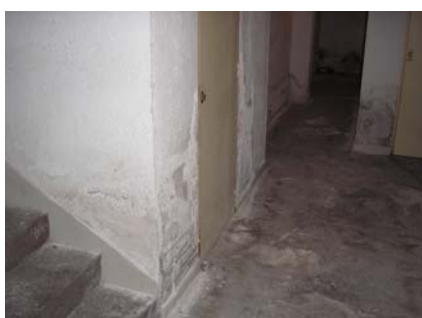
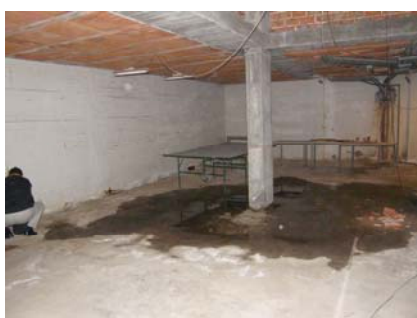
ANTES

Las anteriores obras se caracterizan por realizarse en una zona donde los efectos kársticos y disoluciones de yesos provocan desestabilizaciones de suelo, asentamientos diferenciales en viviendas y filtraciones en construcciones enterradas. La aplicación del Sistema Múlmico en estas obras ha servido, no sólo para eliminar las humedades y filtraciones en las viviendas, sino que ha permitido que el proceso de desestabilización del suelo por karstificación que con el tiempo se ha ido produciendo, se haya paralizado, ya que la actual circulación del agua se produce confinada dentro de una tubería y no libremente por el subsuelo, eliminando de este modo procesos de disolución del yeso.

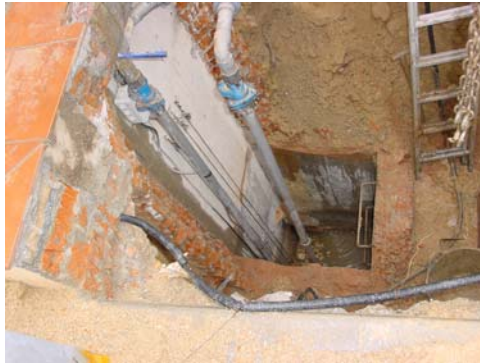
Vivienda unifamiliar que fue tratada mediante el Sistema Múlmico al poco tiempo de terminar su construcción y ser habitada, ya que unas filtraciones de agua en el Foso del ascensor impedía la utilización de éste. Antes de aplicar el Sistema Múlmico, se habían realizado distintas actuaciones con el fin de impermeabilizar dicho foso. También se habían tomado medidas constructivas previas para impedir cualquier humedad o filtración en la planta bajo rasante.

Con la aplicación del Sistema Múlmico se solucionaron las filtraciones.

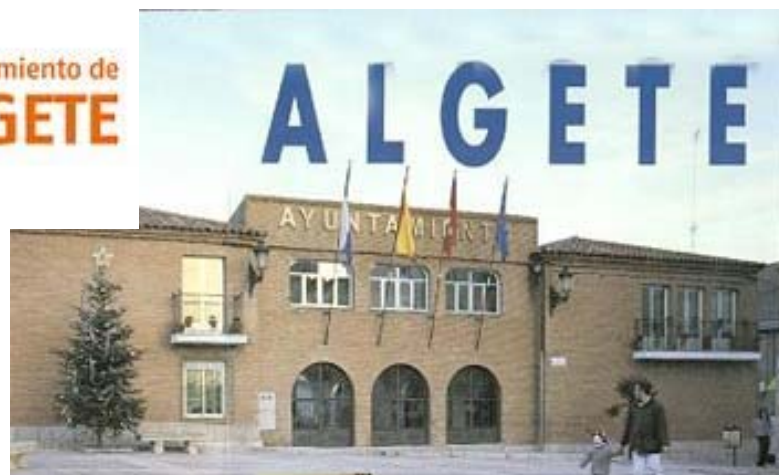
Tratamiento de Suelo en terreno trasdosado a pantalla de pilotes para la eliminación de las filtraciones que se producían en diversas plantas del edificio de referencia.

Dado que el edificio se encontraba adosado a un cerro, las filtraciones se producían en diversas plantas, en concreto: planta sótano, baja, primera y segunda. El agua penetraba a través del espacio entre pilotes y discurría polos forjados, produciendo goteras en distintas dependencias de las distintas plantas hasta el punto que obligó al cierre de distintas dependencias, ya que el agua afectaba tanto a los falsos techos, paredes y carpinterías, como a las instalaciones eléctricas.

El Sistema Múlmico aplicado en el trasdosado de la pantalla de pilotes, permitió el tratamiento del suelo trasdosado y con una sola actuación se consiguió evitar las filtraciones de agua en todas aquellas plantas que las sufrían.

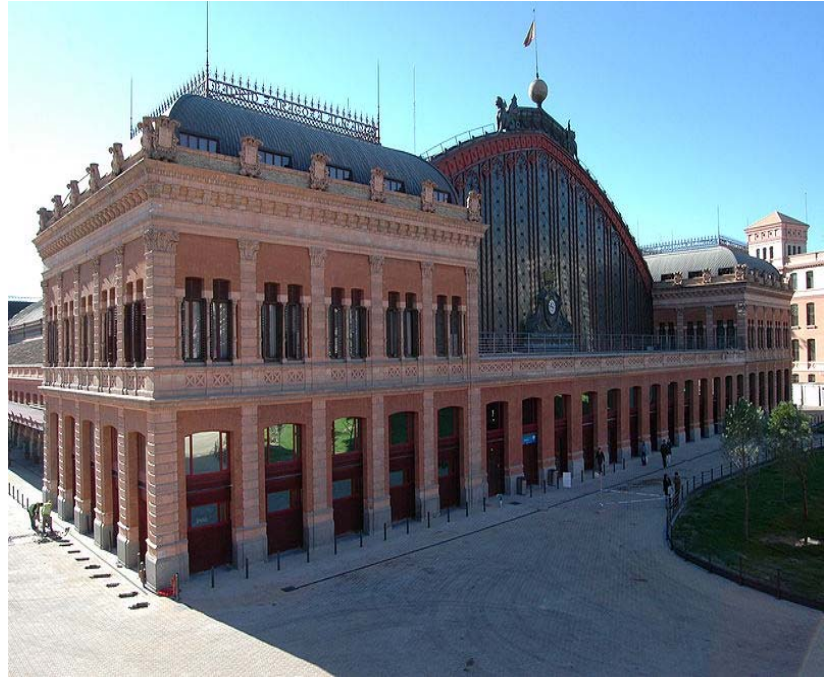
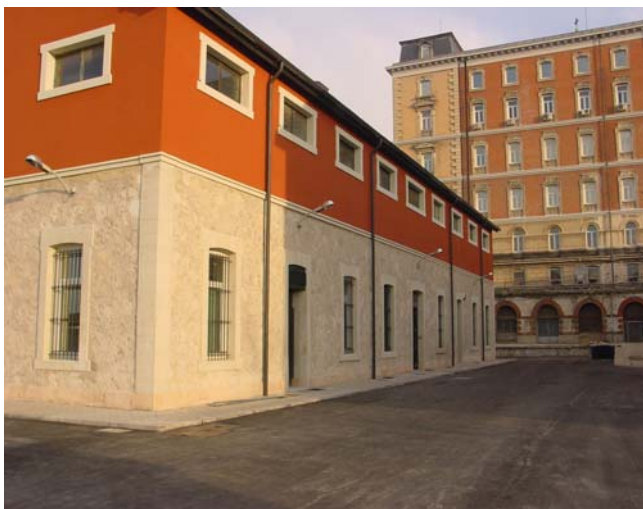
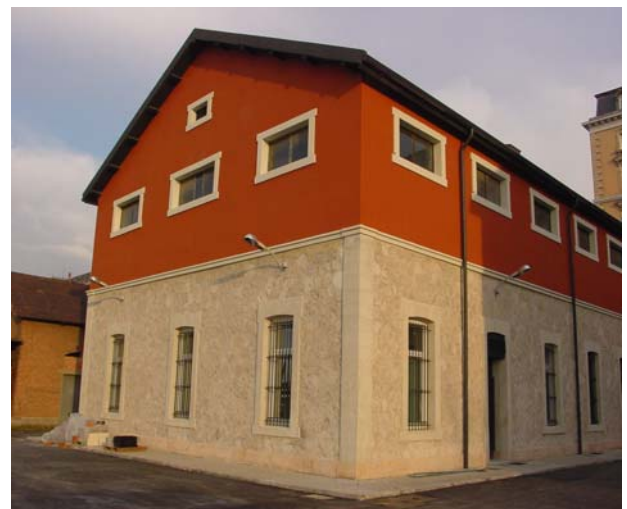
La planta sótano de un antiguo edificio, propiedad del Patrimonio de RENFE, que iba a ser rehabilitado para unas nuevas dependencias de archivo por la empresa CABBSA (Construcciones Ángel Bartolomé Beltrán S.A.), sufría filtraciones de agua, produciendo humedades por capilaridad e incluso llegó a producir la inundación de dicho sótano.

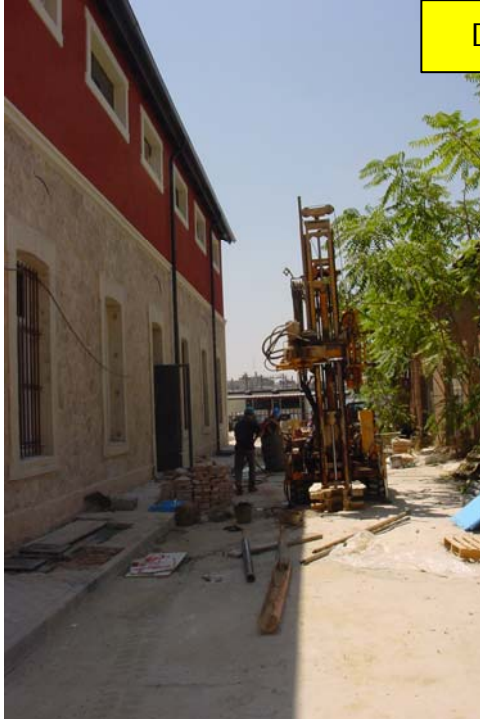
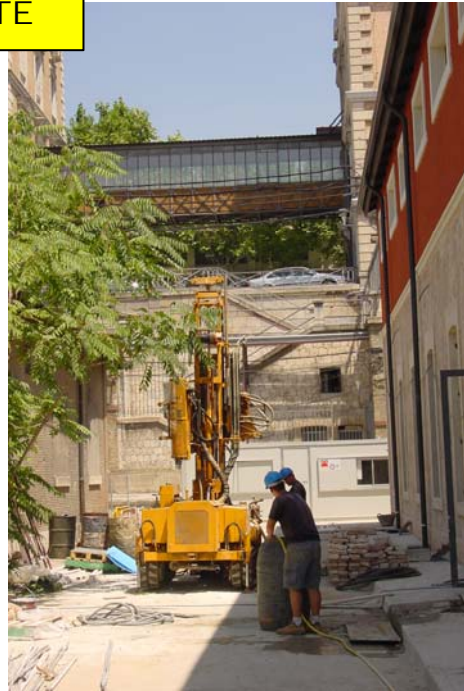
DURANTE

La empresa CABBSA llevaba a cabo la rehabilitación de este edificio y en el proyecto de rehabilitación se contemplaba tanto el levantado de toda la solería formada por losas de granito de considerable dimensión, como su clasificación y posterior reposición tras hacer una excavación para realizar un forjado sanitario. Todo ello suponía una obra costosa y de larga duración en el tiempo. La empresa CABBSA, a la cual ya hemos trabajado en diversas ocasiones, presentó a los Técnicos del Patrimonio de RENFE una alternativa que no era otra que la aplicación del Sistema Múltmico, la cual fue aceptada por dichos técnicos y motivó la aplicación del Sistema Múltmico que impidió el levantamiento de toda la solería y la construcción del forjado sanitario.

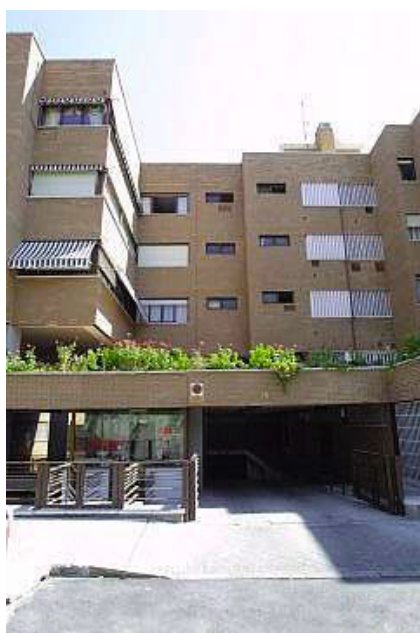
En las proximidades del Estadio Santiago Bernabeu y en concreto en la C/ Condes del Val, un edificio que cuenta con una planta bajo rasante (aparcamiento) sufría continuas inundaciones de éste por la existencia de agua subterránea hasta el punto que obligó a la Comunidad hace ya bastantes años, a la construcción de dos pozos (arquetas drenantes) que mediante la instalación de bombas de achique evitaban dicha inundación. Estos bombeos intermitentes y aleatorios, sin control alguno, con el paso del tiempo produjeron una desestabilización de suelo que llegó a provocar un cedimiento de terreno y

como consecuencia la rotura de la Red de Saneamiento de este inmueble. La migración de finos que producían estos bombeos motivaban estos asentamientos y la avería continuada de los equipos de achique.

Con el Sistema Múltmico no solo se han evitado nuevas inundaciones del aparcamiento, sino que se ha puesto un sistema corrector para la estabilización del suelo subyacente a la edificación que ha permitido la remodelación de la Red de Saneamiento sin que se haya vuelto a producir rotura alguna.

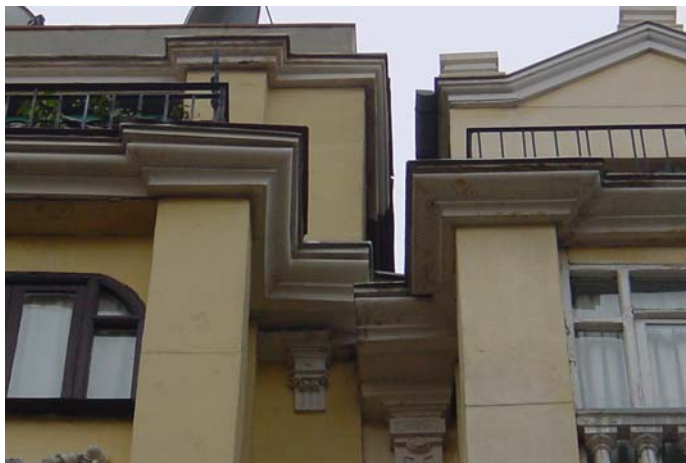
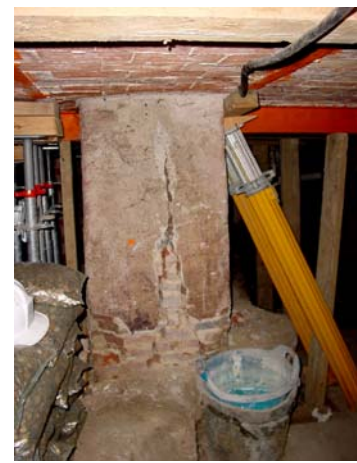
La sorpresa surgió cuando el Arquitecto al inspeccionar la Cámara sanitaria se encuentra con que dos machones (pilares) de la estructura se hallaban reventados. Se llama al Servicio de Bomberos y a Gerencia de Urbanismo quien inmediatamente dicta orden de desalojo de la edificación, estableciendo un plazo mínimo a la propiedad para subsanar los daños, en caso contrario deberá intervenir directamente Gerencia de Urbanismo.

Aunando la aplicación del Sistema Múltimo y la reforma que solicitaba la Comunidad de Propietarios, realiza un Proyecto que como consecuencia de él, evitaría la actuación directa de Gerencia de Urbanismo y se realizaría la reforma de la mencionada cámara sanitaria y su transformación en trasteros.

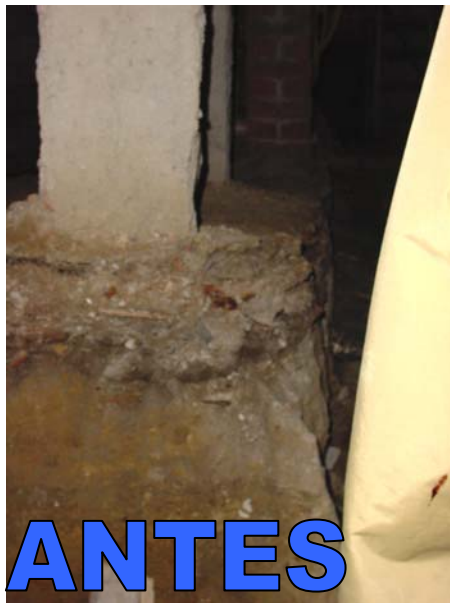
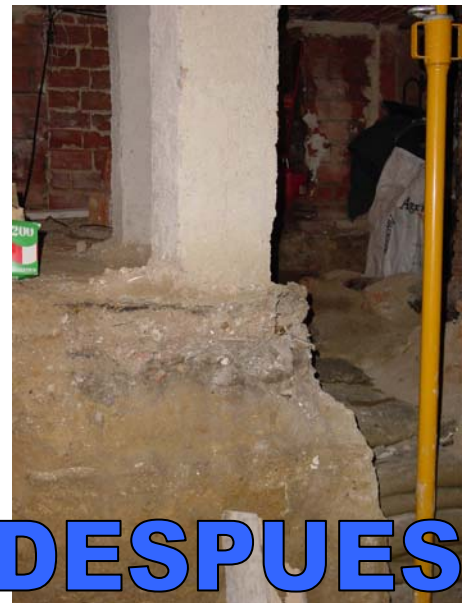
El Arquitecto encarga un Estudio Geotécnico y un Estudio de Elementos estructurales, determinando que por la existencia de agua en el subsuelo, con el transcurso del tiempo, se ha producido una desestabilización de suelo y un reblandecimiento de los materiales. La unión de estos dos efectos ha producido unos asentamientos diferenciales de la estructura, determinando que el edificio está volcado y apoyado sobre un edificio colindante.

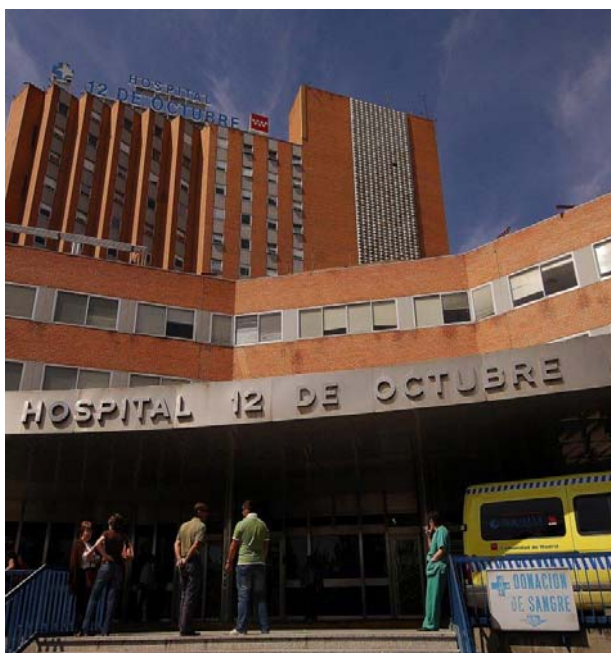
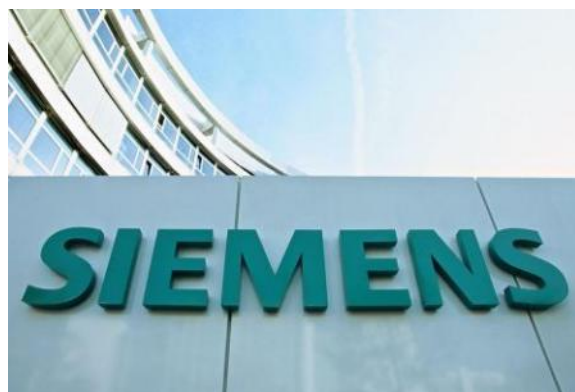
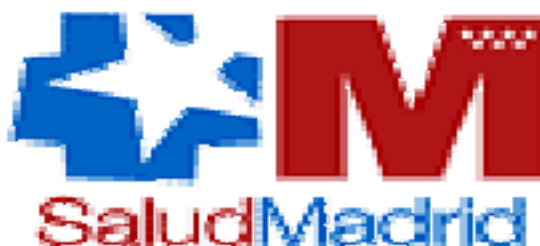
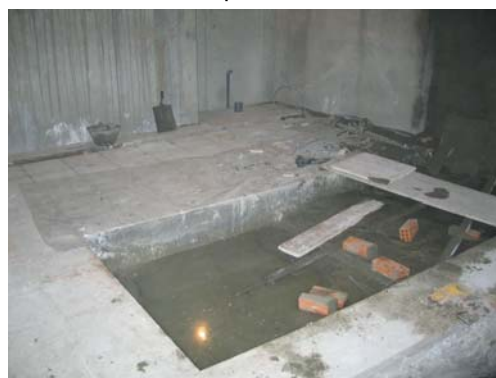
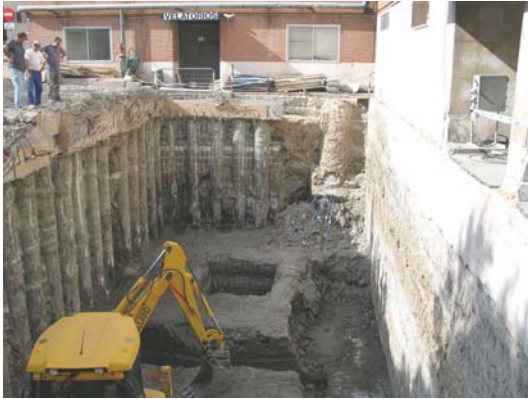
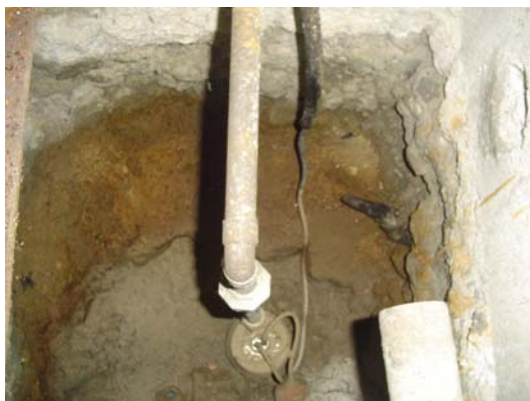
El Centro Hospitalario Doce de Octubre solicitó a la Multinacional Siemens la instalación de un nuevo Acelerador Lineal para el Servicio de Oncología. Dado que en el propio edificio no existía espacio suficiente para la instalación de dicho acelerador, Siemens ofreció la posibilidad de realizar un Búnker enterrado aprovechando un aparcamiento de ambulancias con el que contaba dicho Servicio. La empresa Siemens se comprometió a realizar la obra civil necesaria para instalar el mencionado acelerador. Para ello, realiza un proyecto que contempla la ejecución de un Búnker bajo rasante mediante una pantalla de pilotes. Tras ejecutar la obra civil e instalar el acelerador, se manifiestan unas filtraciones de agua que provocan las continuas interrupciones en los tratamientos, ya que las instalaciones de dicho acelerador se ven afectadas por estas filtraciones. Con idea de subsanar esto, Siemens realiza unas arquetas drenantes que mediante Bombas de Achique intentan eliminar la infiltración de agua y la inundación del Búnker.

Aún así, el Acelerador sigue sufriendo interrupciones de servicio que impide a Siemens el correcto funcionamiento y por tanto la Certificación final y entrega de la obra.

los procesos de obra realizados. Con todos estos datos, nuestra firma presenta una Oferta a Siemens donde se contempla la Aplicación del Sistema Múltimo para el tratamiento del terreno subyacente y limítrofe al Búnker. Tras la aprobación de nuestra oferta, procedemos a la ejecución de un Sistema Múltimo que trata tanto la pantalla de pilotes como la superficie inferior de toda la solera de dicho Búnker dando como resultado el drenaje del subsuelo y la eliminación de las filtraciones de agua que se manifestaban, permitiendo a Siemens la eliminación de los Sistemas de Achique que había realizado. El Hospital Doce de Octubre certificó y recibió la obra.

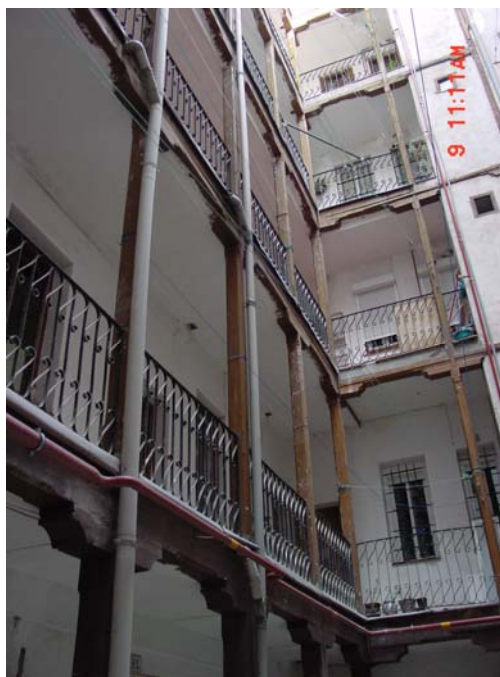
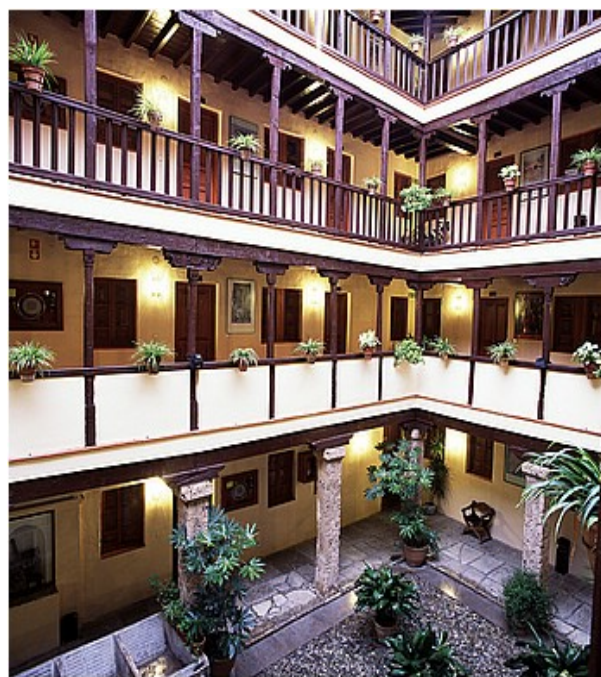
En la Calle Ilustración, la edificación de referencia es de tipología "Corrala". En ella las viviendas de la planta inferior sufrían diversas patologías por humedades que motivaron la elaboración de un proyecto para su rehabilitación.

Arquitecto encargado del proyecto, tras una investigación del posible tratamiento de las humedades para cuya posible solución, algunos vecinos ya habían realizado tratamientos mediante la inyección de resinas en los muros sin obtener ningún resultado, contactó con nuestra firma solicitando una Oferta de viabilidad de aplicación del Sistema Múlmico por considerarlo como un sistema menos traumático para la edificación y de más rápida ejecución que cualquier otro ya realizado.

El Sistema Múlmico fue aplicado desde el interior de la edificación en el patio de corrala, creando un drenaje bajo la superficie edificada. Posteriormente se realizaron definitivamente las obras de rehabilitación que dicha edificación precisaba.

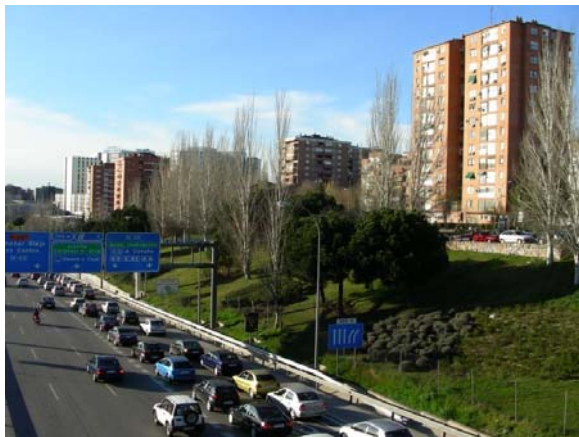
En la zona de Madrid conocida como la "Colonia Virgen de Begoña", existen edificaciones en hilera conformando un bloque que cuenta con tres portales, donde tras la construcción de un aparcamiento de 4 sótanos en terrenos adyacentes a dichas edificaciones, el bloque situado en la esquina del conjunto, se ha movido respecto del colindante separado por la junta de dilatación. La Comunidad de Propietarios ante esta patología contacta con un Técnico (Arquitecto) que tras realizar una visita al inmueble determina que se puede estar produciendo un asiento diferencial. Este Arquitecto contacta con nuestra empresa para encargarnos un Estudio de las afecciones. Posteriormente a la investigación realizada por nuestro Departamento Técnico, descubrimos la reciente construcción del mencionado aparcamiento en un espacio entre bloques que motivó la retención de un flujo subterráneo y éste a su vez una desestabilización del terreno adyacente. Nuestro Departamento Técnico propuso al Arquitecto la aplicación del Sistema Múlmico para corregir la desestabilización del suelo producida y evitar su saturación.

El Sistema Múlmico implantado evita permanentemente la saturación del suelo y la desestabilización del mismo y como consecuencia el proceso evolutivo de la junta de dilatación se ha visto paralizado.

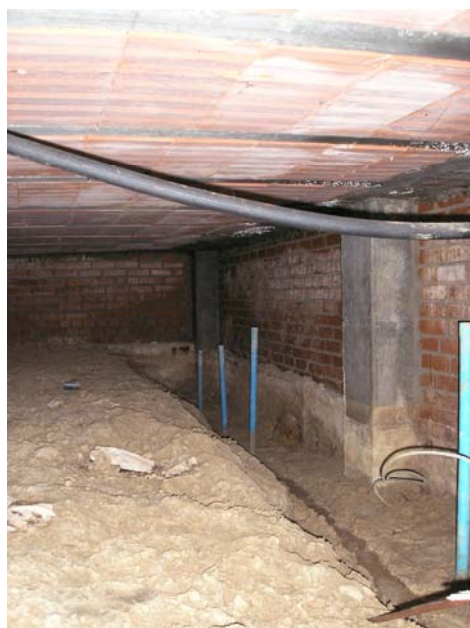
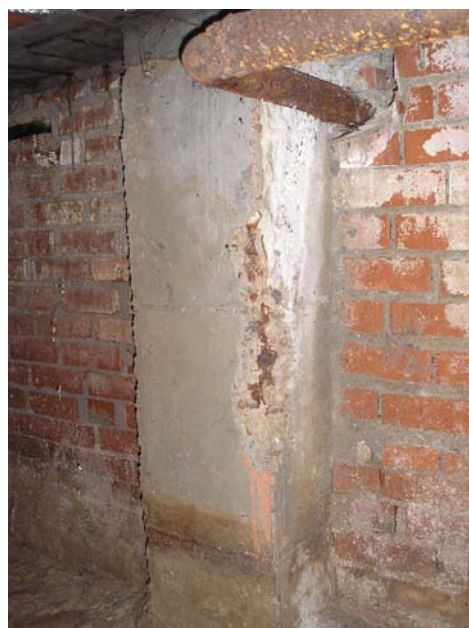
En el Complejo Residencial conocido como "Urbanización Quinta de los Molinos", integrada por varios bloques de viviendas, donde uno de ellos cuenta con un forjado sanitario y una cámara bajo él que sufría filtraciones de agua que inundaban dicha cámara sanitaria. En una visita rutinaria por personal de mantenimiento, tras detectar unos olores a humedad, inspeccionan dicha cámara encontrándose la inundación de ésta. También en esta inspección se observa que varios pilares han sufrido cierta corrosión dejando al descubierto la armadura que presentaba oxidación debido al estallado del hormigón. El ambiente húmedo muy elevado produjo con el paso del tiempo la corrosión de la estructura.

Ante este problema y la preocupación de la Comunidad de Propietarios del bloque, se decide realizar distintas consultas a Técnicos quienes aconsejan un tratamiento de los pilares afectados mediante aditivos existentes en el mercado para tal fin. Con el transcurso del tiempo y tras realizar estos tratamientos, se observa que los pilares tratados vuelven a manifestar la misma degradación, incluso en áreas nuevas. La Comunidad vuelve a hacer nuevas consultas y contactan con nuestra firma a través de uno de los Técnicos consultados.

Nuestro Departamento Técnico aconseja a la Comunidad el tratamiento del subsuelo subyacente a la edificación y aplicar el Sistema Múlmico para realizar labores de drenaje y evitar su inundación. Aprobada dicha actuación, nuestra firma aplica el Sistema Múlmico, el cual evita estas filtraciones. Transcurrido el tiempo, se observa que los pilares no han vuelto a sufrir daños posteriores, aconsejando a la Comunidad un nuevo tratamiento de los pilares con el fin de proteger la armadura para que no continúen al descubierto.

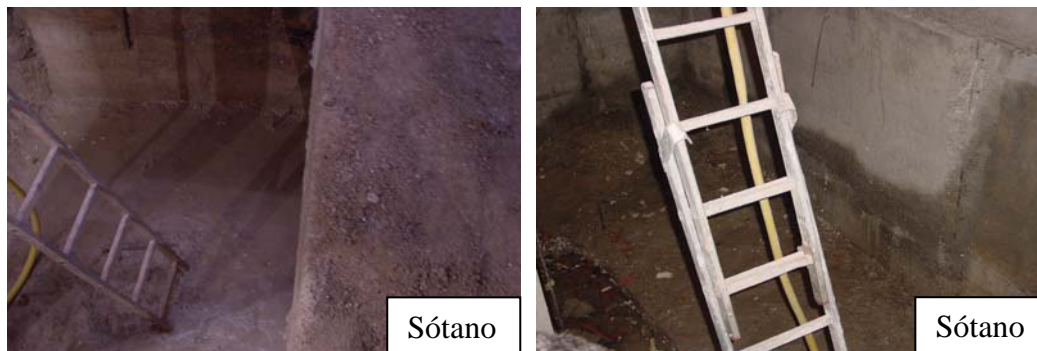
La Promotora Constructora Alpajor S.A construía un edificio en la Calle Monte Naranco- Vallecas (Madrid). Esta construcción contaba con una planta bajo rasante. En dicha planta se manifestaban unas filtraciones de agua que hacían necesario su achique continuado.

La Dirección Facultativa contactó con nuestra firma para estudiar la viabilidad de encontrar una solución a este problema. Tras proponerle la aplicación del Sistema Múltmico, éste fue instalado evitando de este modo que se reprodujeran las mencionadas filtraciones, hecho que permitió la finalización de la construcción.

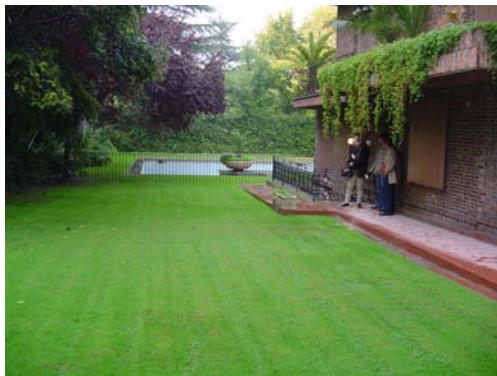
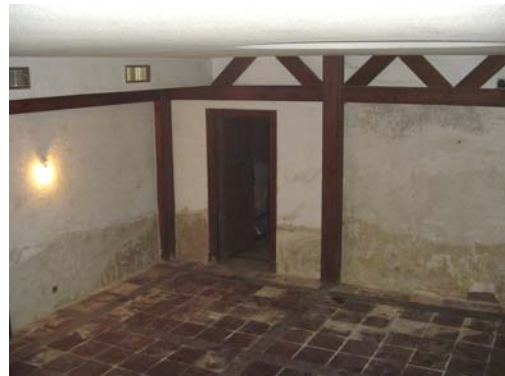
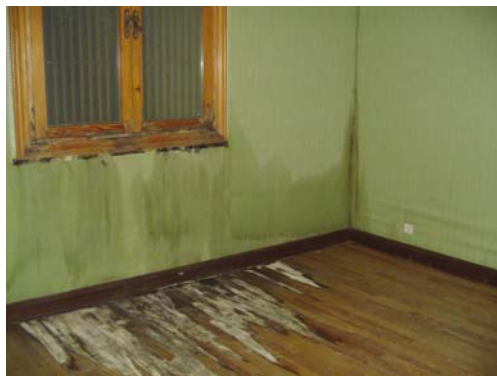
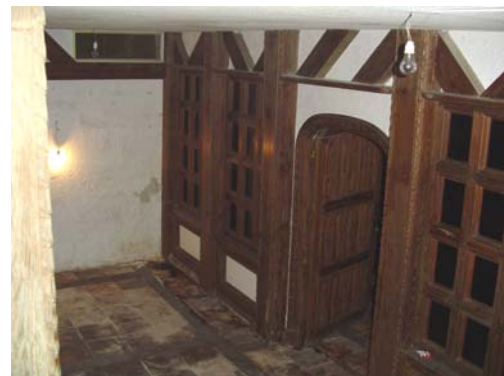
En la Urbanización "Somosaguas", en concreto en la calle Perdiz, una vivienda unifamiliar de gran superficie que cuenta con plantas bajo rasante, desde hacía bastantes años venía sufriendo humedades que provocaban el deterioro y degradación de mobiliario, revestimientos, etc., hasta el punto que la propiedad tras varios intentos de reparación, optó por una reforma integral de la

edificación. En esta reforma se contemplaba la sustitución y rehabilitación de toda la cubierta, todos los sistemas de recogida de pluviales y la elaboración de una zanja perimetral alrededor de toda la vivienda. Dado que ésta contaba con algunas dependencias equivalentes a una segunda planta sótano, las zanjas perimetrales no alcanzaban la cota suficiente para intentar evitar las filtraciones que en ella se producían.

En un principio se planteó ampliar estas zanjas pero las dificultades que ello suponía a nivel de seguridad de la propia edificación, ya que las profundidades eran superiores a 6 metros, hizo considerar la aplicación del Sistema Múlmico que finalmente fue implantado con un resultado totalmente satisfactorio.

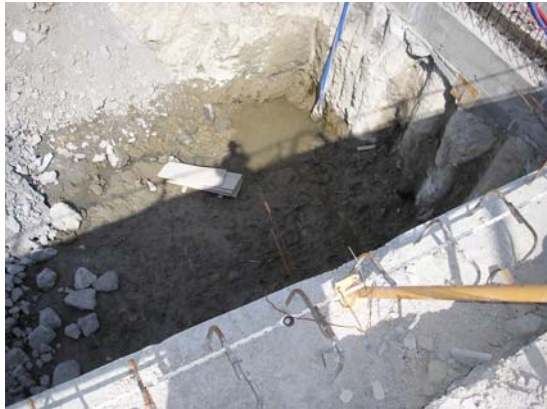
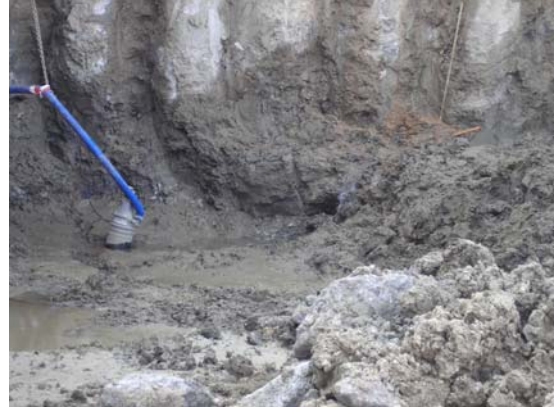
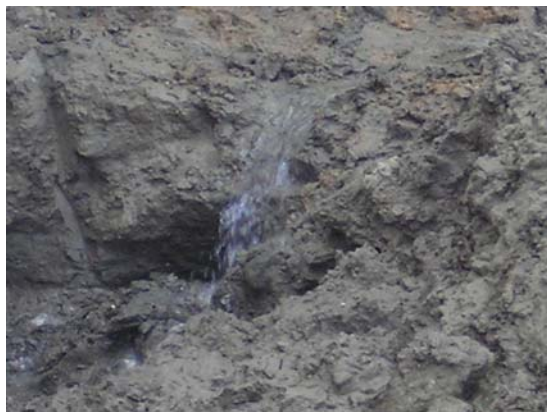
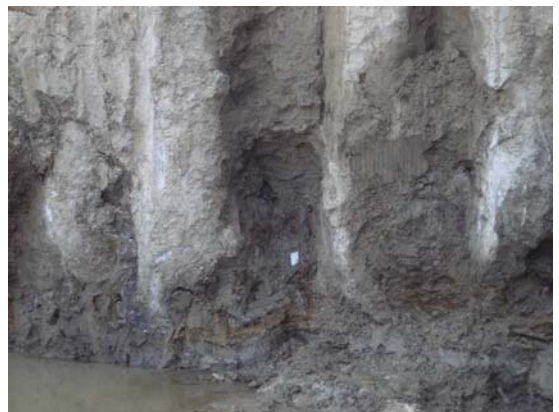
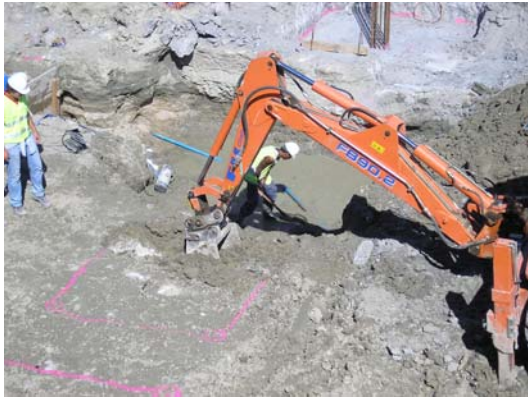
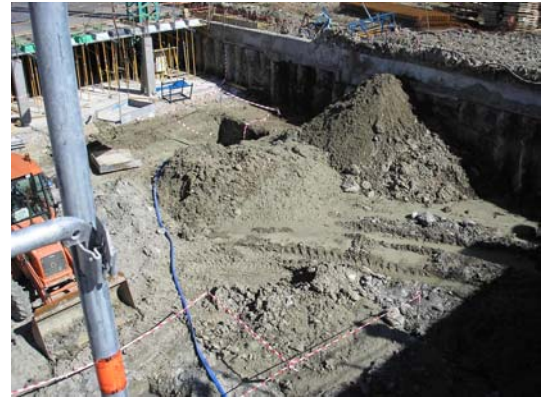
La obra se encontraba paralizada en su proceso de estructura, dado que la existencia de agua en el subsuelo y el caudal afluyente tan elevado impedía hasta la construcción de las zapatas necesarias.

Con carácter de urgencia, Técnicos de Grupo Detinsa nos solicitaron que visitáramos la obra, encontrándonos con una obra en construcción en proceso de estructura al 50% y unas excavaciones para albergar futuras zapatas que estaban inundadas.

El subsuelo del solar donde se pretendía realizar la construcción, presentaba distintos materiales en su composición, existiendo yesos

masivos o arcillas. Durante el periodo de implantación del Sistema Múltimo, se pudo observar áreas karstificadas en los yesos e incluso arenas bajo ellos. Igualmente las arcillas presentaban tramos arenosos por donde se producía una elevada circulación de agua.

El Sistema Múltimo ha permitido ir tratando zonas del solar produciendo su drenaje inmediatamente y la construcción de las zapatas.

En el solar de aproximadamente 3.000 m², el 50% presentaban cambios litológicos que permitía una elevada circulación de agua subterránea. En un plazo inferior a un mes desde el inicio de nuestra actuación hasta su finalización, el Sistema Múltimo ha permitido el tratamiento de una superficie equivalente a 1.500 m², facilitando durante el proceso de aplicación del Sistema Múltimo, que simultáneamente la empresa constructora pudiera continuar con los trabajos de cimentación y estructura.

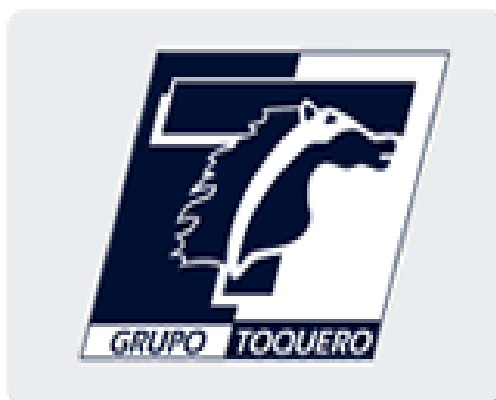
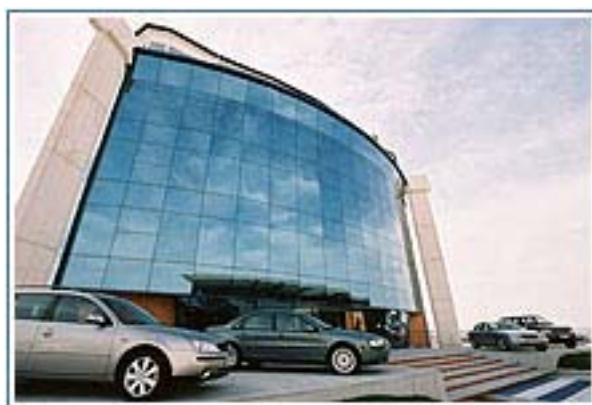
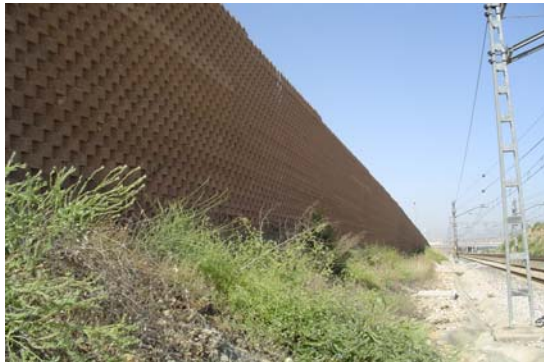
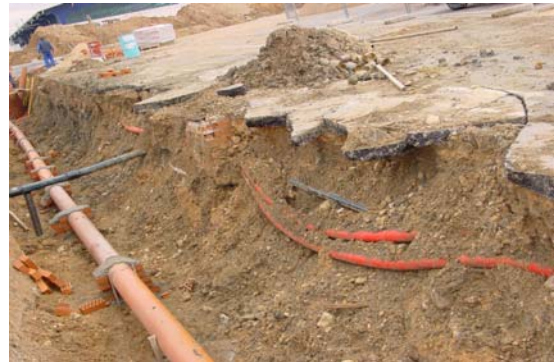
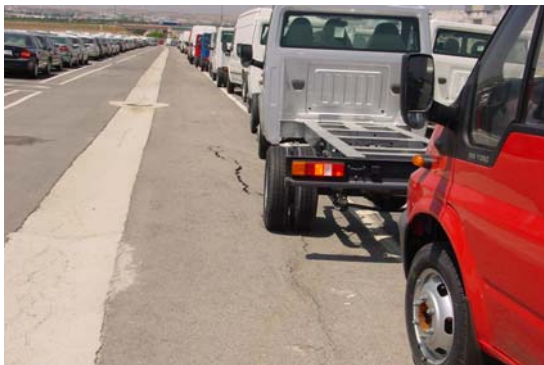
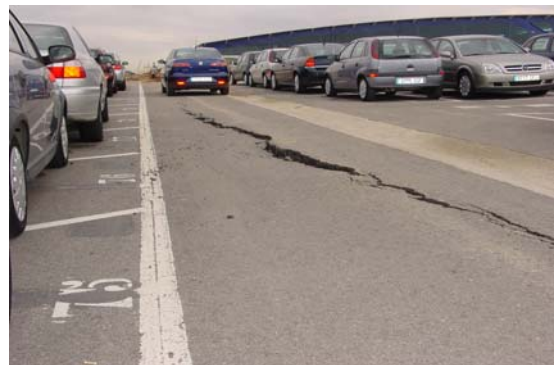
Esta superficie linda por un lateral con la vía férrea Madrid-Barcelona, la cual transcurre en forma de trinchera existiendo un desnivel de 7 metros respecto a la superficie de la "campa" de vehículos, donde también existen dos edificaciones destinadas a

oficinas y taller. Este talud se contiene mediante un muro ecológico realizado expresamente para ello.

Al poco tiempo de ejecutarse este muro, se observó una desestabilización de suelo en la parte superior de dicha "campa" que provocando un inicio de vuelco de la coronación del muro.

Se realizaron estudios geotécnicos en la "campa" que llevaron a la conclusión que el muro de contención del talud producía una retención de un flujo de agua subterránea que originaba la desestabilización del suelo en el trasdós del muro por un lavado de finos del terreno subyacente.

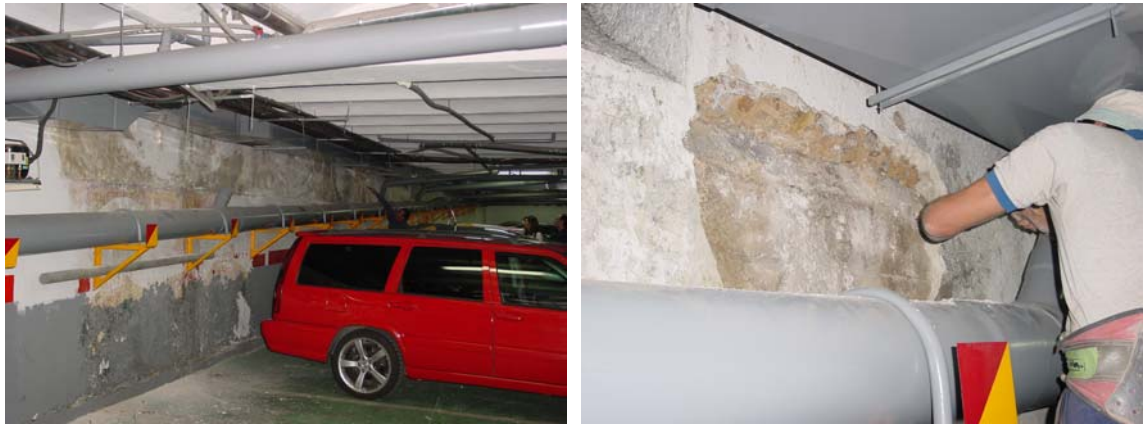
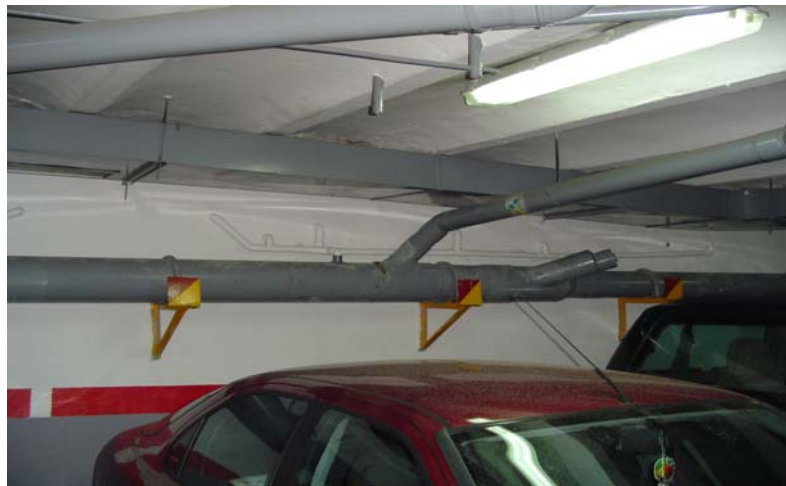
El hotel de la calle Zurbano del grupo NH cuenta con dos plantas bajo rasante. En la primera se encuentran cocinas y demás instalaciones de servicio del hotel (lavandería, etc). La segunda planta está destinada a aparcamiento donde se producían unas filtraciones en uno de los muros que conforman este aparcamiento, que hace fachada con la calle Zurbano.

Estas filtraciones se producían a través de unas juntas de hormigonado, ya que en dicha planta en origen existía una cámara sanitaria que fue ampliada mediante la construcción de unos bataches para darle la suficiente altura que permitiera la utilización de esta planta.

La aplicación del Sistema Múltmico permitió el tratamiento de dicho muro y del terreno trasdosado a él, evitando de este modo las filtraciones existentes.

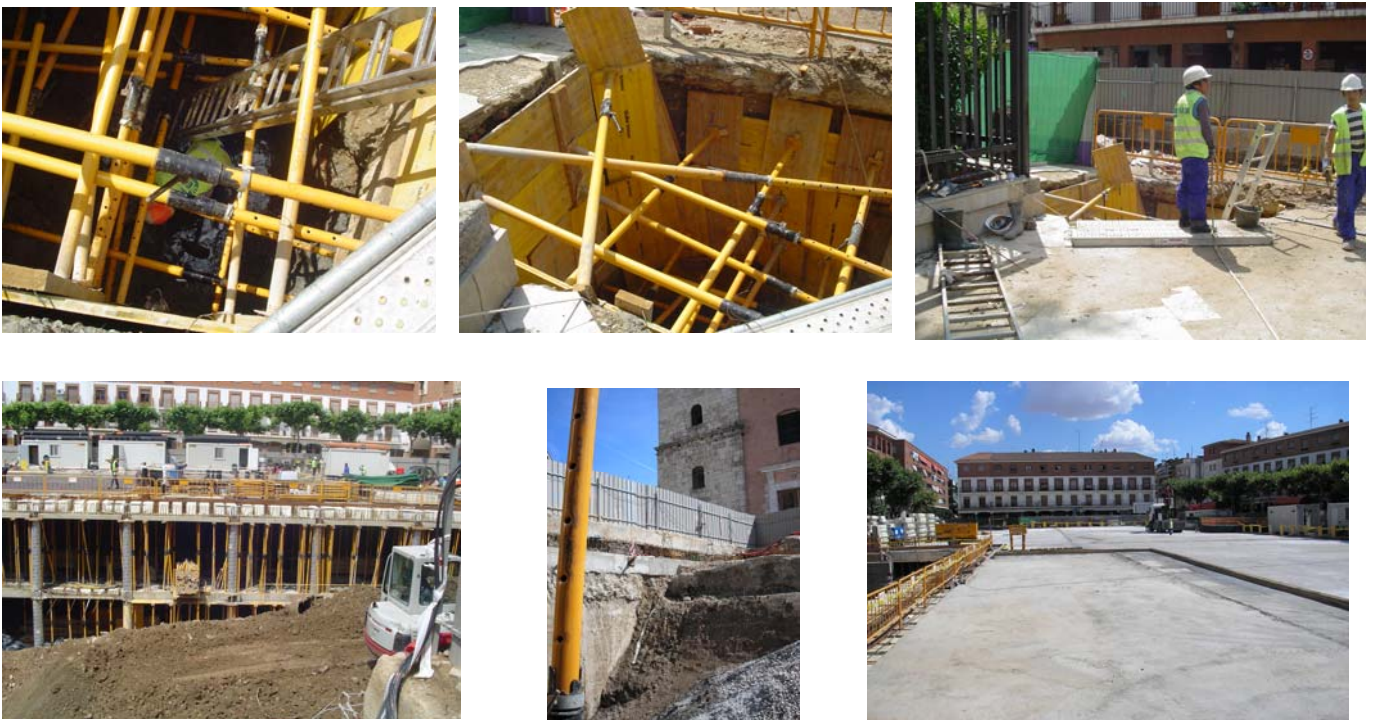
En las tres superiores se puede observar una entibación cuajada que la Constructora Ortiz, tuvo que realizar para contener las tierras en una excavación auxiliar en las obras del Aparcamiento. El problema que surgió fue que la existencia de agua en el subsuelo provocaba la desestabilización del tramo inferior y como consecuencia el desprendimiento de las gravas del tramo superior.

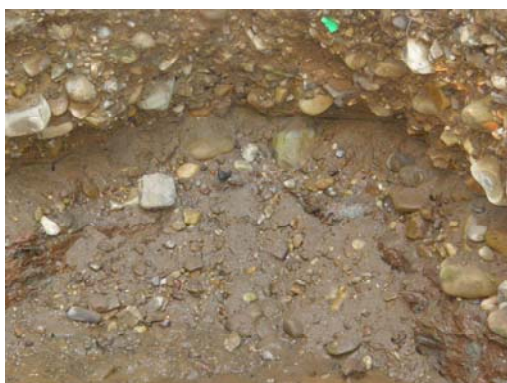
Foto izquierda: se puede observar que una simple excavación y la circulación de agua existente, produce un efecto desestabilizador del terreno al producirse un desprendimiento del tramo inferior, produciendo un techo en el tramo de grava superior.

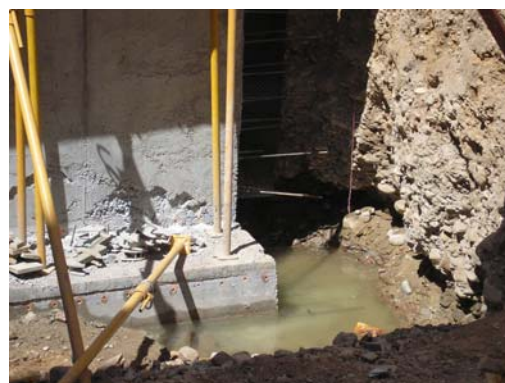
Foto derecha: El mismo efecto se puede ver en esta foto en su margen derecho, donde se ve el detalle de uno de los bataches realizados en los inicios de la construcción.

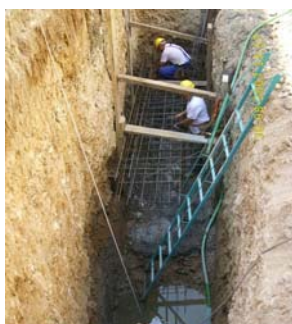
Agua en fondo de excavación

Foto izquierda: se puede observar que en una simple excavación, la escasa agua existente, produce un efecto desestabilizador del terreno requiriendo entibación parcial.

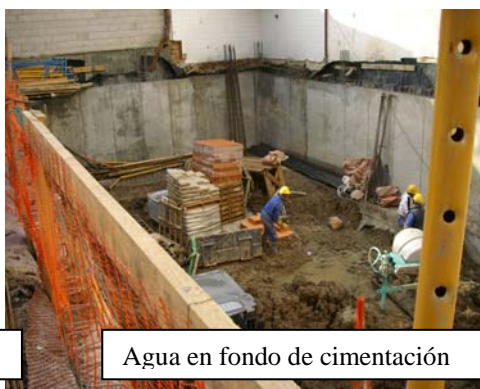
Agua en fondo de cimentación

Fotos central y derecha: Las dos fotos muestran la infiltración del agua al interior de la construcción, a pesar del muro de cerramiento y que la cimentación apoye en las arcillas subyacentes.

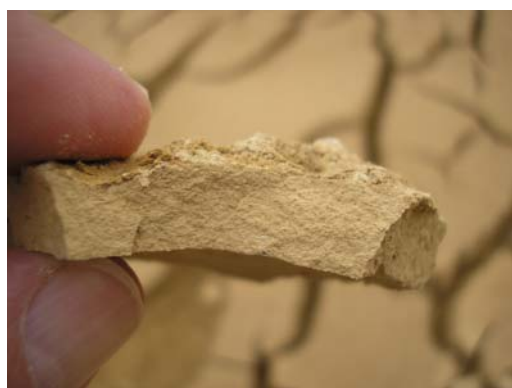
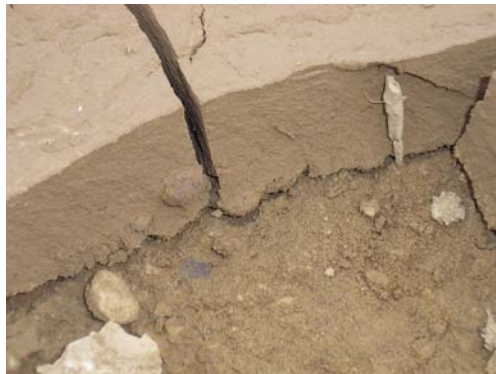
Las muestras obtenidas durante la ejecución de todos y cada uno de los microconductos se caracterizan por ser de terreno principalmente arcilloso con escasísimas intercalaciones de matriz areno-limosa. La extensión de estas intercalaciones es muy limitada.

Las pequeñas intercalaciones centimétricas más arenosas, existentes en el frente Oeste son las que han aportado mayor cantidad de agua al Colector Principal, verificando que la permeabilidad de las arcillas aumenta mucho en aquellas zonas de contacto con un tramo de limos o arenas finas.

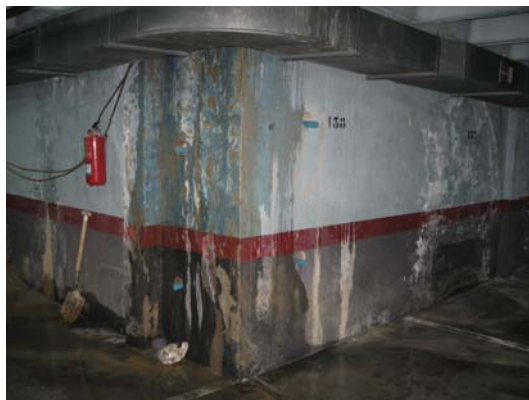
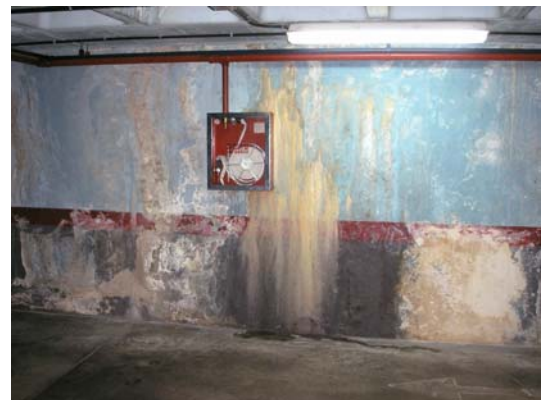
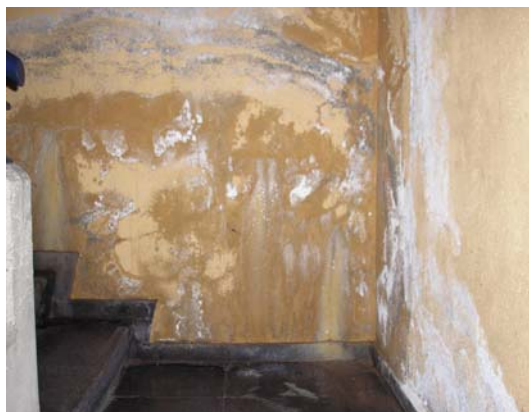
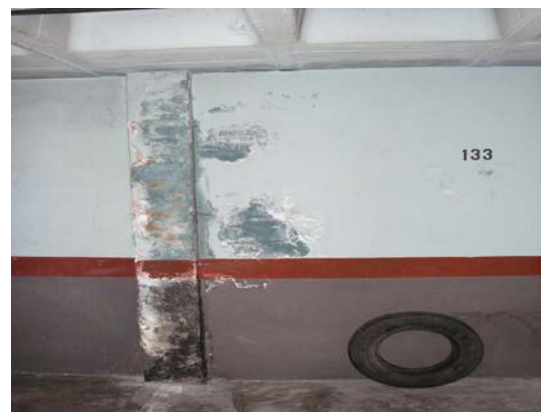
En la calle Camarena existe un aparcamiento subterráneo con 3 plantas bajo rasante, que sufría numerosas filtraciones de agua en su interior que estaban provocando una degradación del hormigón de cerramiento (muro pantalla) y otros elementos estructurales así como a los materiales de revestimiento, afectando la funcionalidad del aparcamiento.

El agua infiltrada junto a los gases de los tubos de escapes de los coches, provocaba un fluido de alta agresividad que, de continuar, podría provocar una situación irreversible, encaminando a la edificación a su ruina.

La aplicación del Sistema Múltmico ha permitido el tratamiento del trasdosado del muro pantalla, eliminando la sobrepresión que se ejercía sobre dicho muro, motivo por el cual al agua tenía capacidad para infiltrarse a su interior penetrando en el aparcamiento.

La creación de una gran superficie de drenaje longitudinal y paralela al trasdosado de los muros mencionados, ha permitido contar con una amplia área de infiltración y como consecuencia el tratamiento de los terrenos perimetrales de la edificación.

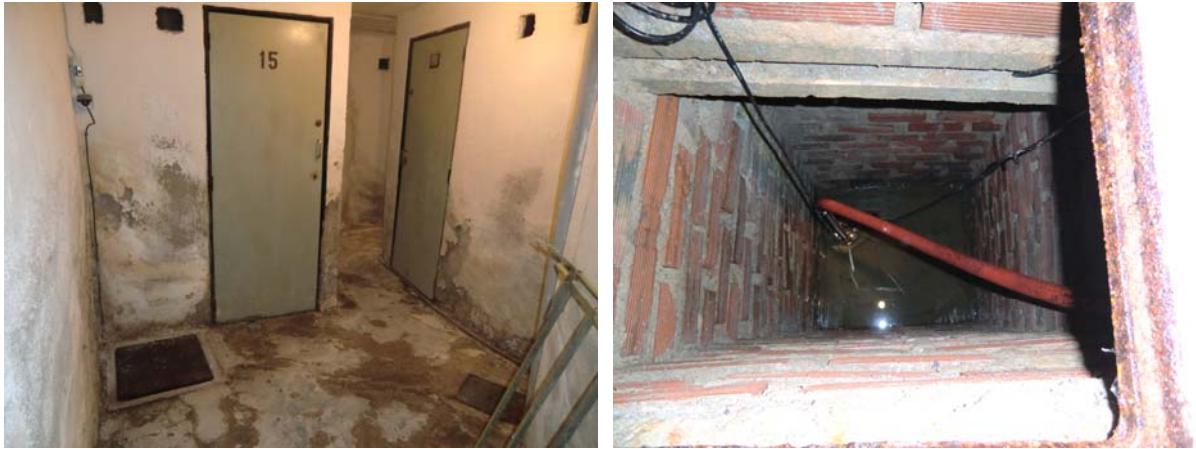
Durante muchos años han existido humedades generalizadas que han dificultado la conservación y habitabilidad de dicha obra para su uso como trasteros. Con el fin de eliminar las importantes humedades capilares que manifestaban, la Comunidad optó por la ejecución de una arqueta drenante con un sistema de bombeo que mantuviera rebajado el elevado nivel freático.

Ello no constituyó una solución al problema, pues se siguieron manifestando humedades que hacían inutilizables los trasteros.

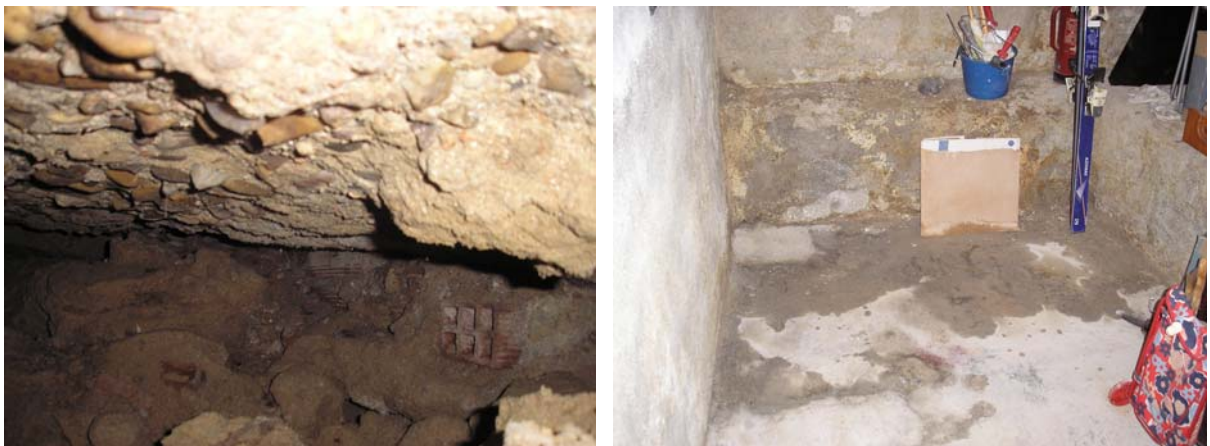
Pero con el tiempo, el problema ha supuesto un reblandecimiento de los cimientos que han podido ser observados al encontrarse éstos exentos en parte, debido a la sobreexcavación realizada.

Esta situación alertó a la Comunidad, quien a través de su arquitecto proyecta el sistema Múlmico para eliminar las humedades, estabilizar el suelo portante y paralizar la humectación de los cimientos para evitar su continuo reblandecimiento.

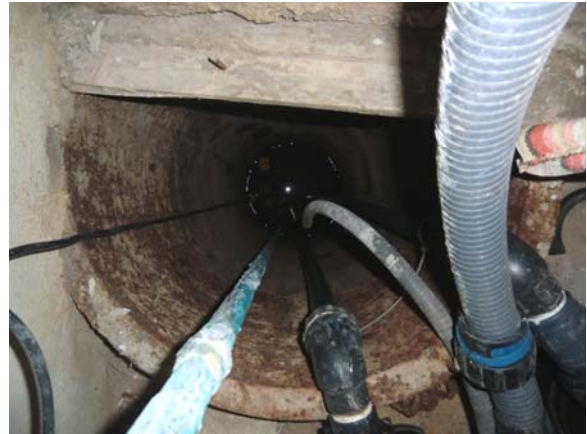
Durante el proceso de excavación se manifiesta un agua subterránea de origen continental adoptándose las medidas oportunas para tal caso, incluyendo un foso que sobrepasa el espesor de la losa, con el objeto de instalar un sistema de achique que mantenga el nivel freático rebajado y evite la inundación de las plantas bajo rasante.

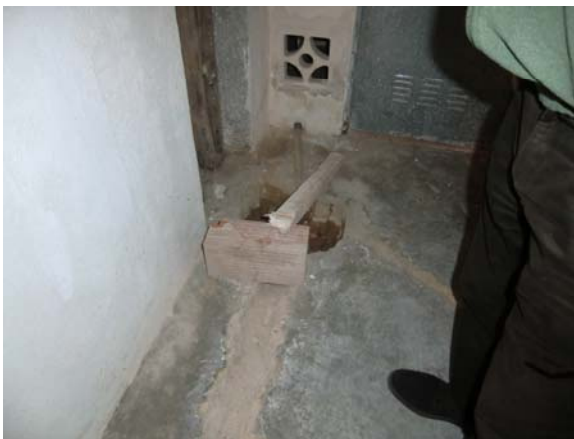
Terminada la edificación, y una vez ocupada por los propietarios, se producen situaciones de inundación de los sótanos, que hacen que la Comunidad de Propietarios adopte una serie de medidas de canalización en el interior del sótano, para recoger el agua de inundación.
